NISSENS NUMMER **89249**

PRODUCENT VOLVO
MODEL SERIE 850
MODEL ALLE MODELLEN
BOUWJAAR 1993-1999

PRODUCT ONDERWERP COMPRESSORKOPPELING
PROBLEMEN

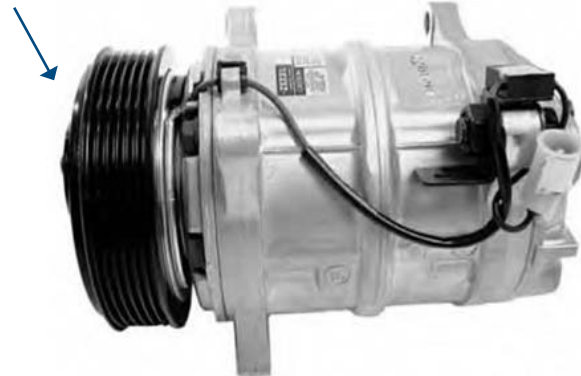
Compressorkoppeling:

De meeste Volvo 850 modellen krijgen na verloop van tijd problemen met de compressorkoppeling. De riemschijf en de koppelingsplaat slijten op elkaar in waardoor de afstand tussen deze twee te ruim wordt (deze afstand moet tussen de 0,3 en 0,6mm zijn). Hierdoor is de magneetspoel niet meer in staat de koppelingsplaat aan te trekken.

Wanneer de compressorkoppeling koud is zult U geen problemen ondervinden. Als deze eenmaal warm wordt (na ongeveer 2-5 minuten) zal de koppelingsplaat niet meer aangetrokken worden door de te grote ruimte tussen riemschijf en koppelingsplaat.
