Montage instructie KTB347 en WPK 1003

Toepassing: AUDI- SEAT -SKODA- VOLKSWAGEN : 1.4 16V

Motorcodes: AFK, AHW, AKQ, APE, AQQ, ARR, AUA, AUB, AXP, BCA, BBY, BBZ, BKY, BUD, BXW, CGAA, CGGB

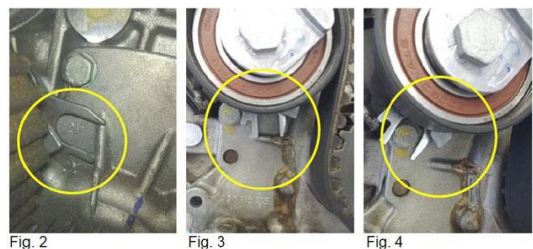
Het is duidelijk dat een niet juiste positie van de positioneerlip (Fig. 2, 3 en 4) zal leiden tot een verkeerde riemspanning of tot het niet kunnen spannen van de riem.

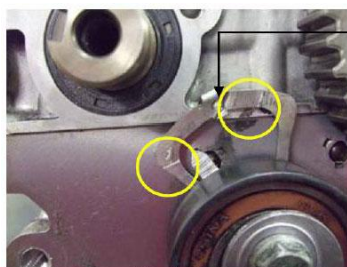
Fig. 18

Het mogen duidelijk zijn dat een verkeerde positie van de positioneerlip tot problemen zal leiden, zoals een verkeerde uitlijning van de spanrol, met het falen van het aandrijfsysteem als gevolg. In één geval was de spanrol op zijn kop geïnstalleerd, met de positioneerlip vast achter een deel van de cilinderkop op 11 uur (Fig. 18). Door het aandraaien van de spanrol vervormde de rugplaat omdat er geen gat was/is waar de lip in past.

Als gevolg hiervan, raakten het tandwiel van de linker nokkenas en de distributieriem de rugplaat en werd de zijkant van de riem 'weggevreten' totdat de riem brak. De markering op de spanrolrugplaat (Fig. 18) en de restanten op de binnenzijde van de beschermkap (Fig. 19) zijn de stille getuigen van dit vernietigingsproces.
