NISSENS NUMMER **89036**

PRODUCENT VOLKSWAGEN
MODEL SERIE TRANSPORTER
MODEL T5 MODELLEN
BOUWJAAR 2003-

PRODUCT ONDERWERP COMPRESSORKOPPELING
PROBLEMEN

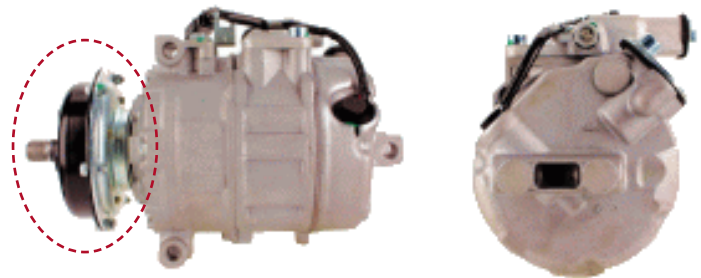
De VW Transporter (T5 model) heeft geen conventionele (door de V- of Multiriem aangedreven) koppeling. Deze koppeling is ontworpen om rechtstreeks door de dynamo aangedreven te worden door middel van een getande riem. De compressorkoppeling (clutch) is aan het uiteinde voorzien van een getande vrijloopkoppeling om dit mogelijk te maken

Koppeling waarop de vrijloopkoppeling gemonteerd wordt:

Wanneer de compressorkoppeling stuk gaat dient ook de vrijloopkoppeling vervangen te worden. Vaak ontsnapt het vet uit het lager van de vrijloopkoppeling waardoor deze kan gaan slingeren wat resulteert in het stukgaan van de compressorkoppeling en het uitvallen van de compressor.

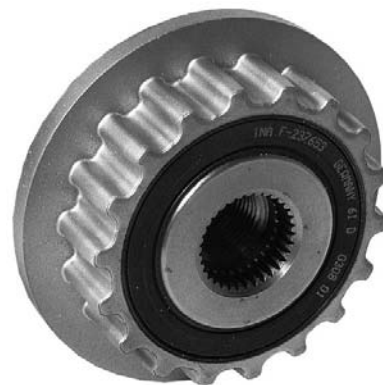
Vrijloopkoppeling:
